置型バスタブ排水トラップ施工注意事項

○ 正しい施工例 1 (仕様書に忠実な施工)

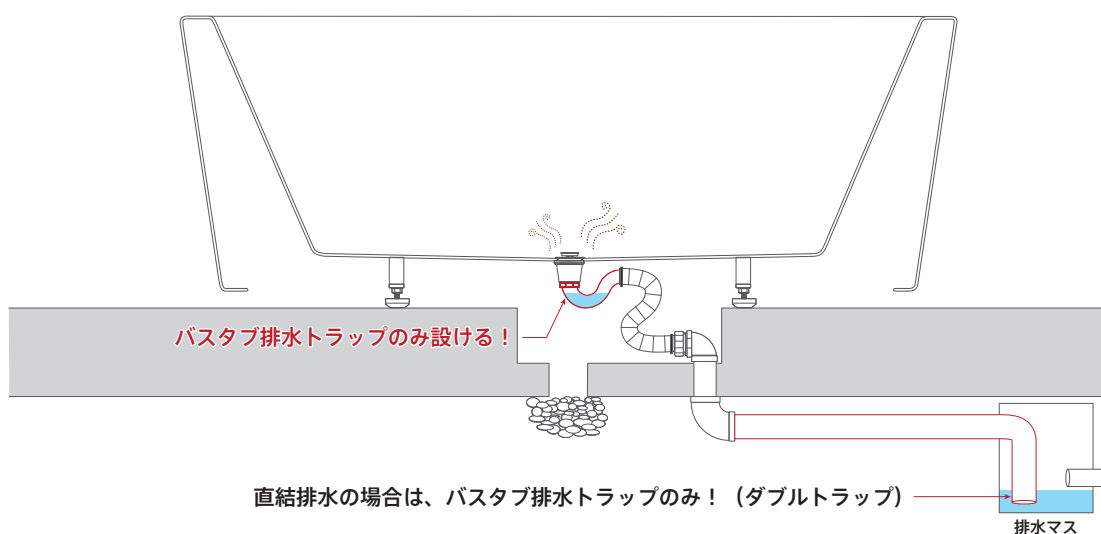
直結排水 ダブルトラップ①

置型バスタブは、開放排水・直結排水ともにバスタブ下部の床を定期的な掃除ができるような構造を推奨します。(汚れが蓄積することで悪臭の原因)
 本項の施工失敗事例の施工は、絶対に行わないでください。本項の失敗事例によって起こったバスタブの不具合は、製品保証対象外になります。
 ダブルトラップとは、トラップ間の空気が抵抗になり、排水の流れの抵抗が増大して排水不良の原因となる状態のことです。
 排水時にトラップの封水が流れてしまい、バスタブ排水口から臭気が発生します。

排水トラップは、バスタブ排水トラップのみ設けてください。排水マス等でトラップをとらない。
 ダブルトラップになっている場合、排水処理に支障が出てしまい、かつ浴室内に臭気が充満してしまいます。

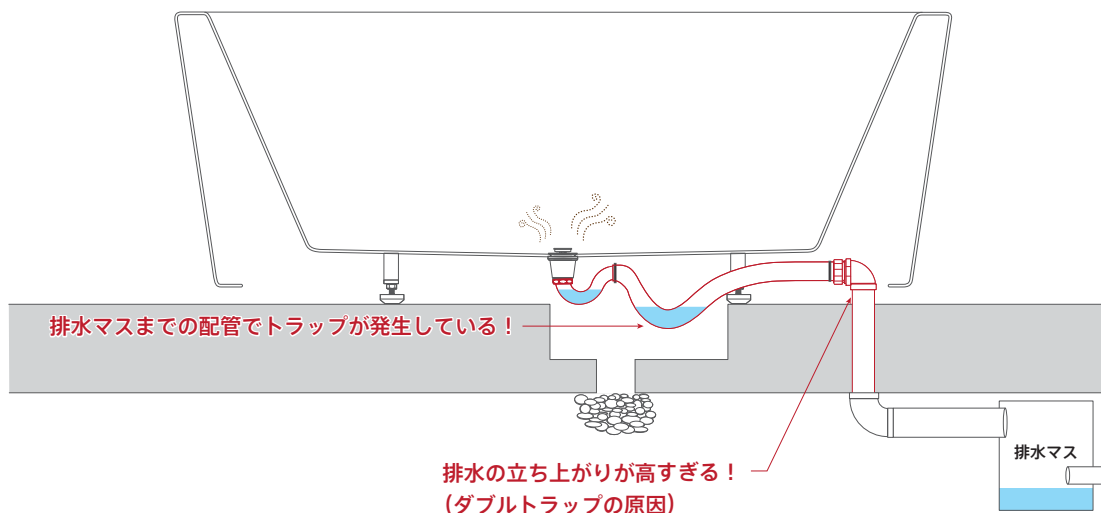
直結排水 ダブルトラップ②

推奨の排水トラップの施工をしている場合でも、ダブルトラップになっている場合があります。
 排水の配管経路においてトラップが発生しない配管を行ってください。
